# CO<sub>2</sub> – Spülverfahren

## Verfahren zum Austragen von Invertebraten aus Trinkwasserverteilungssystemen

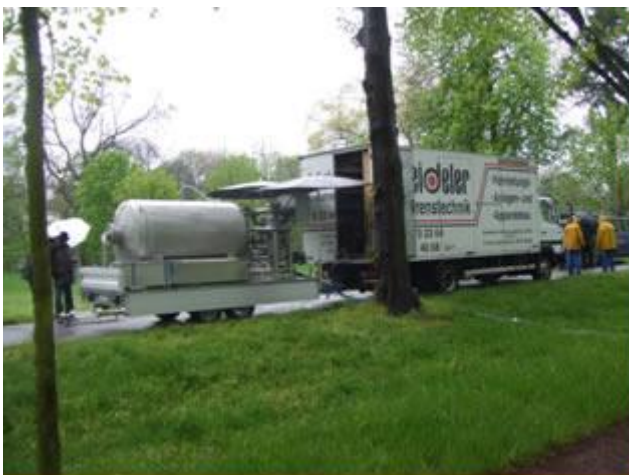
CO<sub>2</sub>-Anlage

Zunächst wird in einer Druckverdüsungsanlage Leitungswasser mit CO<sub>2</sub> versetzt um dann zur Konzentrationseinstellung mit Leitungswasser verdünnt zu werden. Dieses „Mineralwasser“ wird in den zu behandelnden Leitungsabschnitt geleitet.

Nach einer Einwirkzeit von einigen Minuten wird der Abschnitt mit Leitungswasser gespült und die Tiere sowie weitere Ablagerungen aus dem System entfernt.
